KONSERWACJA ZABYTKOWEGO MALARSTWA ŚCIENNEGO ZABYTKÓW ARCHITEKTURY W KONTEKŚCIE DZIAŁAŃ KONSERWATORSKICH

PRESERVATION OF HISTORICAL MURAL PAINTING OF ARCHITECTURAL MONUMENTS IN THE CONTEXT OF RESTORATION MEASURES

ЗБЕРЕЖЕННЯ ІСТОРИЧНОГО СТИНОПІСУ ПАМ'ЯТОК АРХІТЕКТУРИ В КОНТЕКСТІ ПРОВЕДЕННЯ РЕСТАВРАЦІЙНИХ ЗАХОДІВ

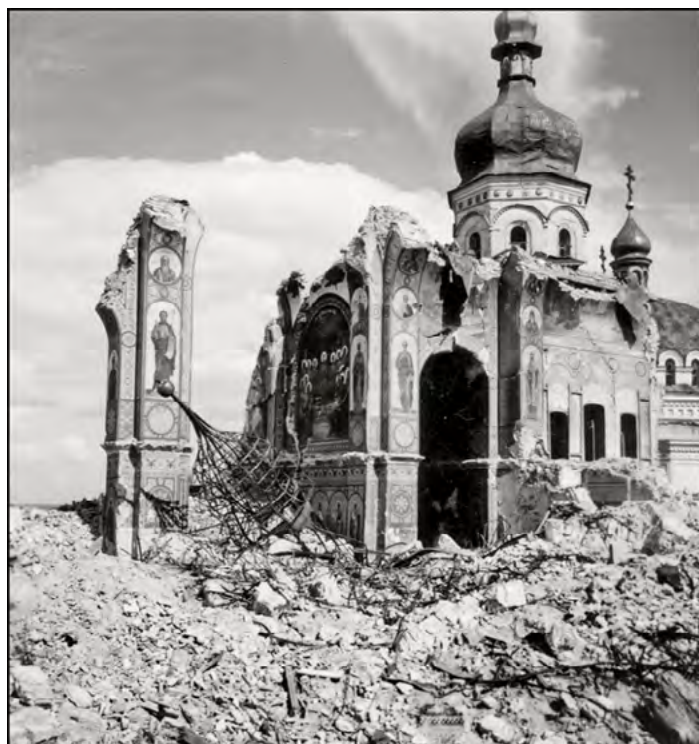
Рис. 1. Руїни Успенського собору після вибуху. 1943 р. Фото Г. Ліста

3 листопада 1941 р. Успенський собор був зруйнований вибухом, епіцентр якого знаходився між північною стіною давньоруської частини храму і внутрішньою Іоанно-Предтеченською церквою-хрещальною. Наслідком події стало руйнування пілонів, склепінь та стін північної, західної частин собору та внутрішнього Іоанно-Предтеченського приділу (рис. 1).

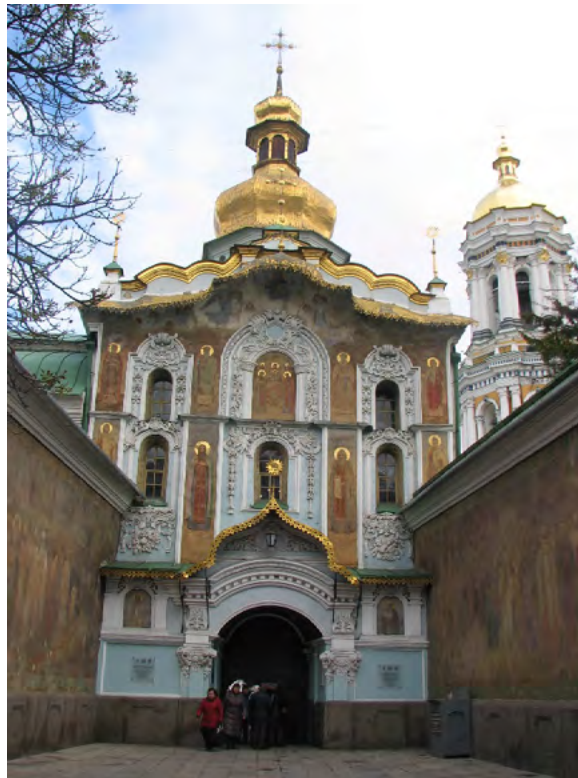
Рис. 2. Троїцька надбрамна церква, західний фасад. 2018 р.

На відміну від Успенського собору, Троїцькій надбрамній церкві поталанило більше (рис. 2). Вона була єдиною на території Києво-Печерської лаври архітектурною пам'яткою, що збереглася після німецько-фашистської окупації без значних руйнувань, однак потребувала термінових реставраційних заходів. В результаті незадовільного стану та порушення системи стоків наземних та підземних вод у безпосередній близькості від видатних архітектурних будівель виникло катастрофічне осідання ґрунту з утворенням великих провалів об'ємом до 500 куб. метрів (ЦДАВО України, Ф. 4762, Оп. 1. Спр. 456. Арк. 1). На західному фасаді Троїцької надбрамної церкви з'явилася тріщина, що спричинила втрати штукатурного шару та живопису. Зовнішній олійний розпис церкви безмірно потерпав від дії атмосферних чинників: перепадів температури, вологи, сонячних променів та забрудненого повітря промислового міста.
